Sober en doelmatig

De Waardenburg als gedroomde restauratie

Hans Bollebakker - De restauratie van de oude motte burcht Waardenburg in het Gelderse Waardenburg (gemeente Neerijnen) heeft een voorbereidingstijd van enkele decennia gehad. In die lange tijd zijn de restauratieopvattingen fundamenteel gewijzigd. De restauratie is daardoor ongewild trendzettend in zijn benadering en techniek geworden.

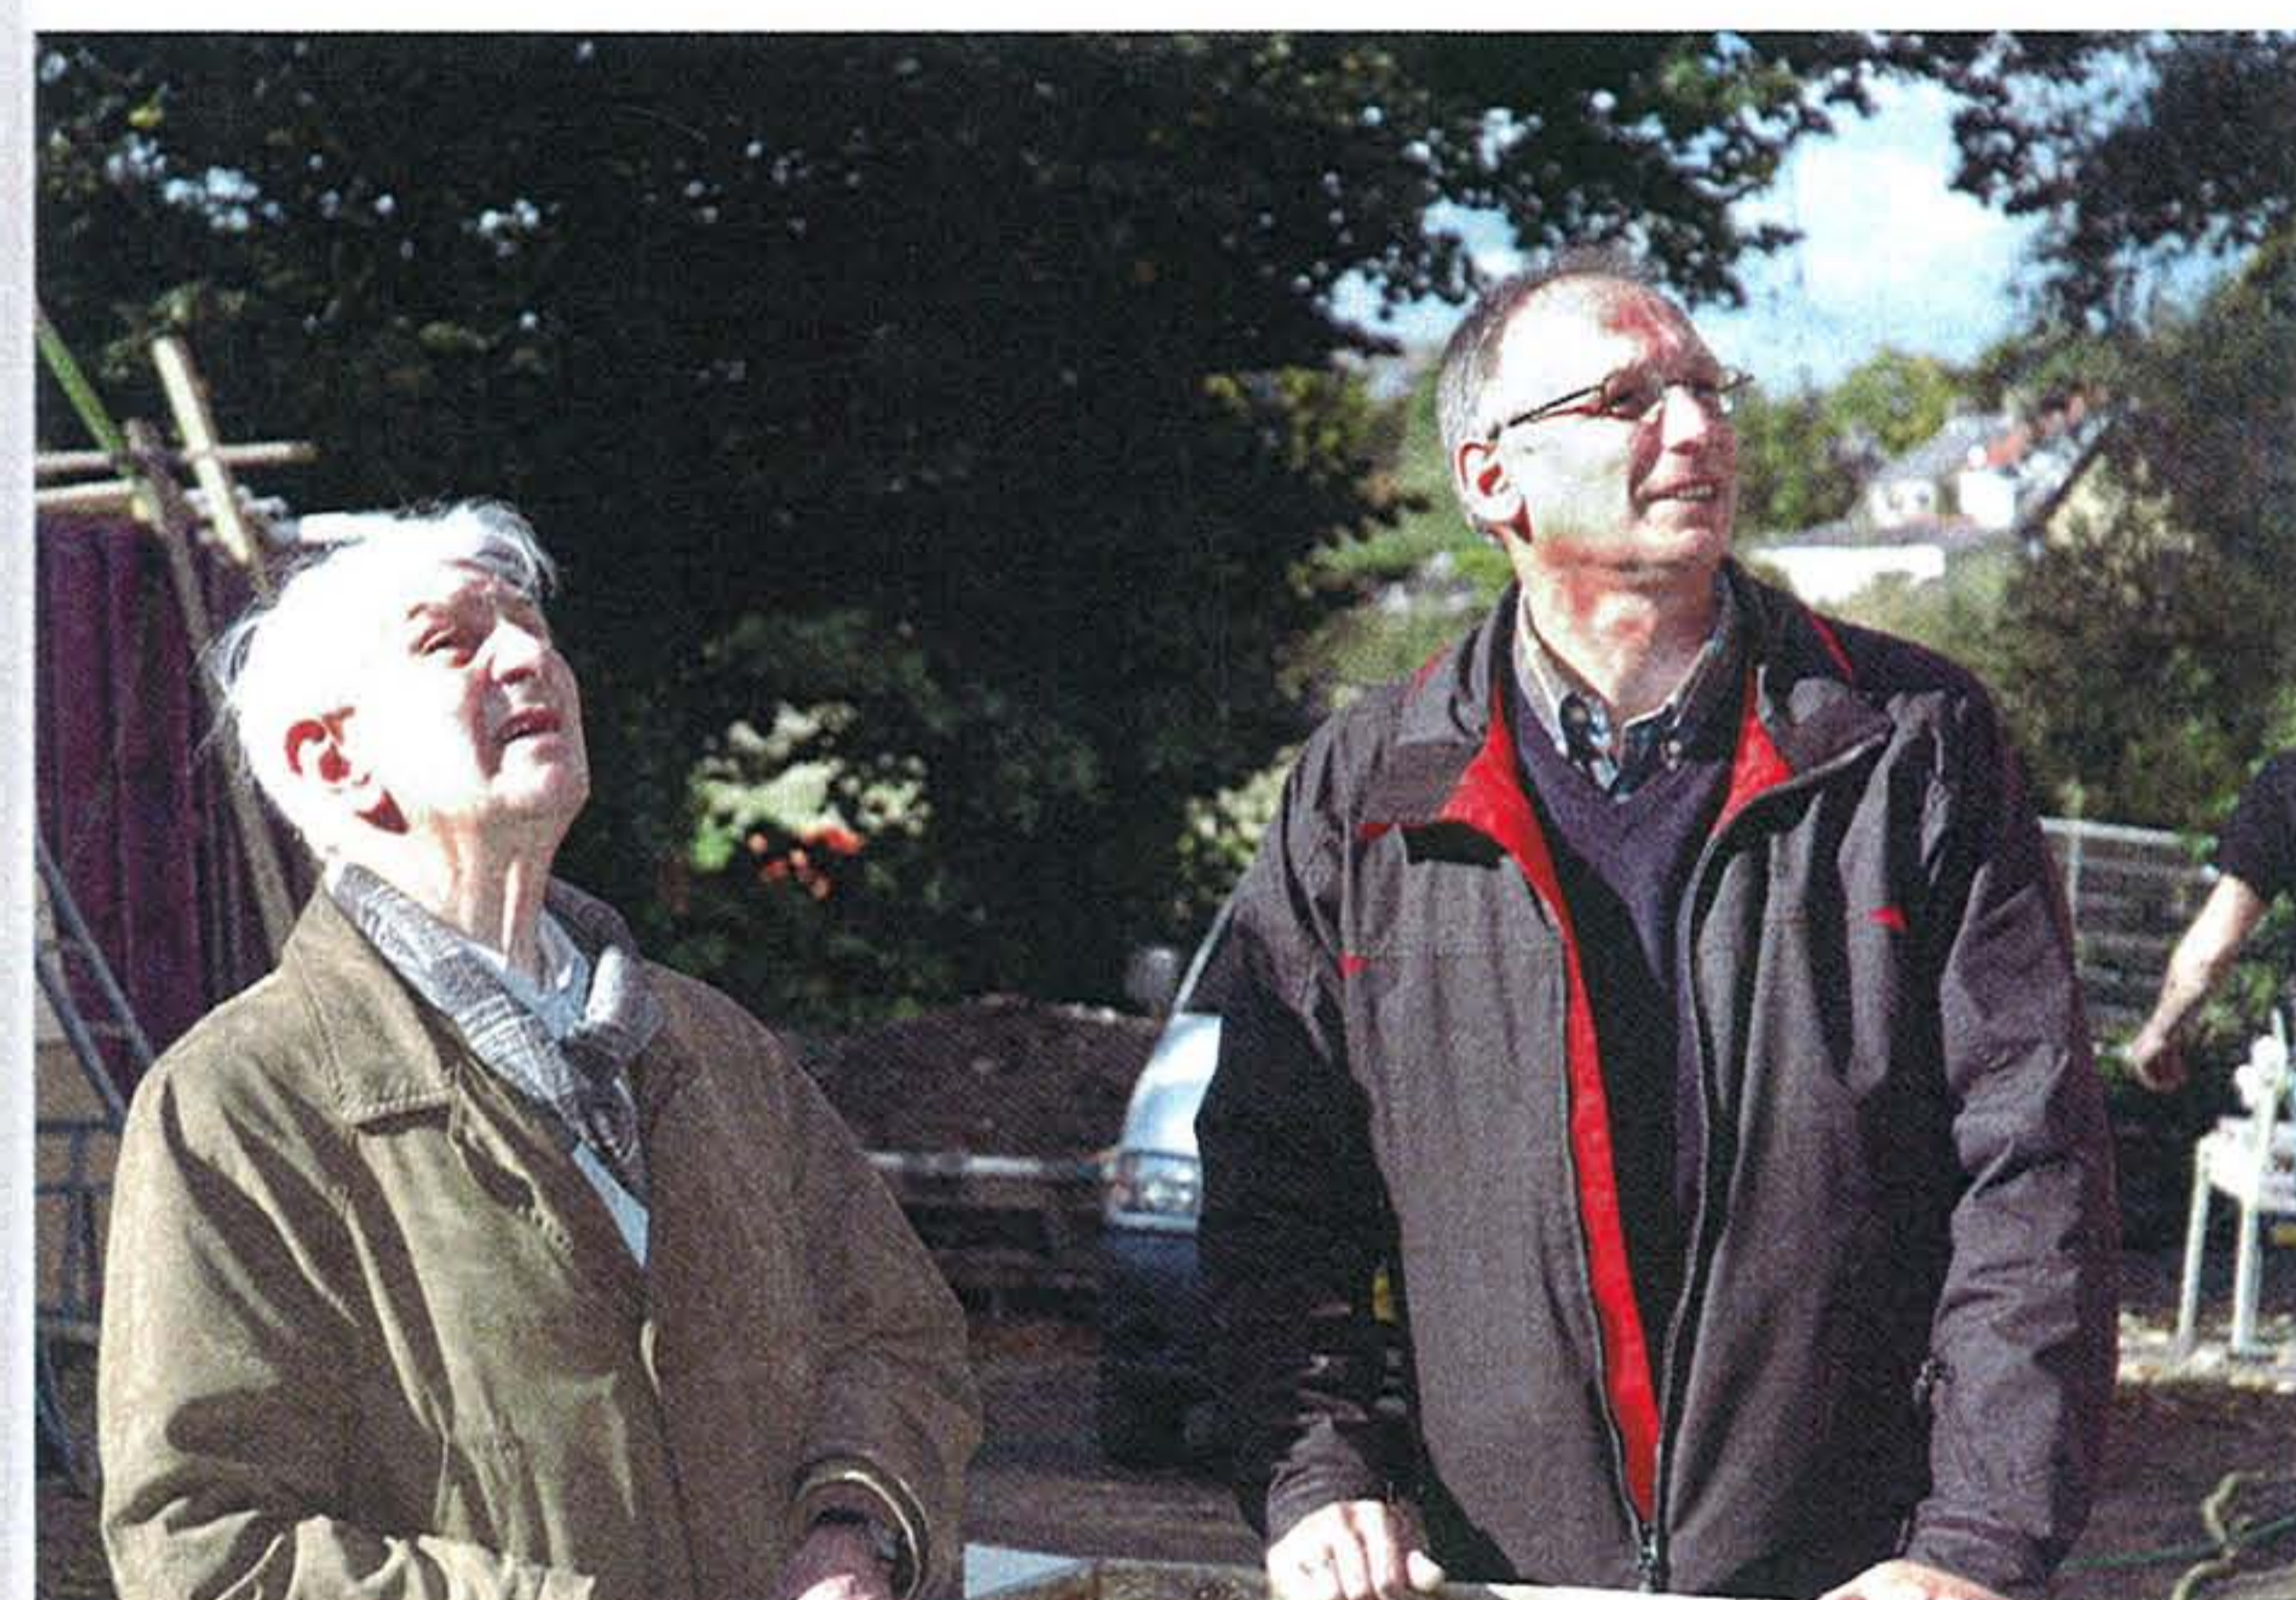
Kap Donjon na restauratie. De bedekking is vernieuwd conform aangetroffen toestand. Aan de oostzijde (links) gedekt met de Oud Hollandse Pan, aan de westzijde (rechts) met leibedekking (maasdak). De kooien op de rookkanalen zijn nieuw gemaakt door smederij Rombouts. Foto Hans Bollebakker

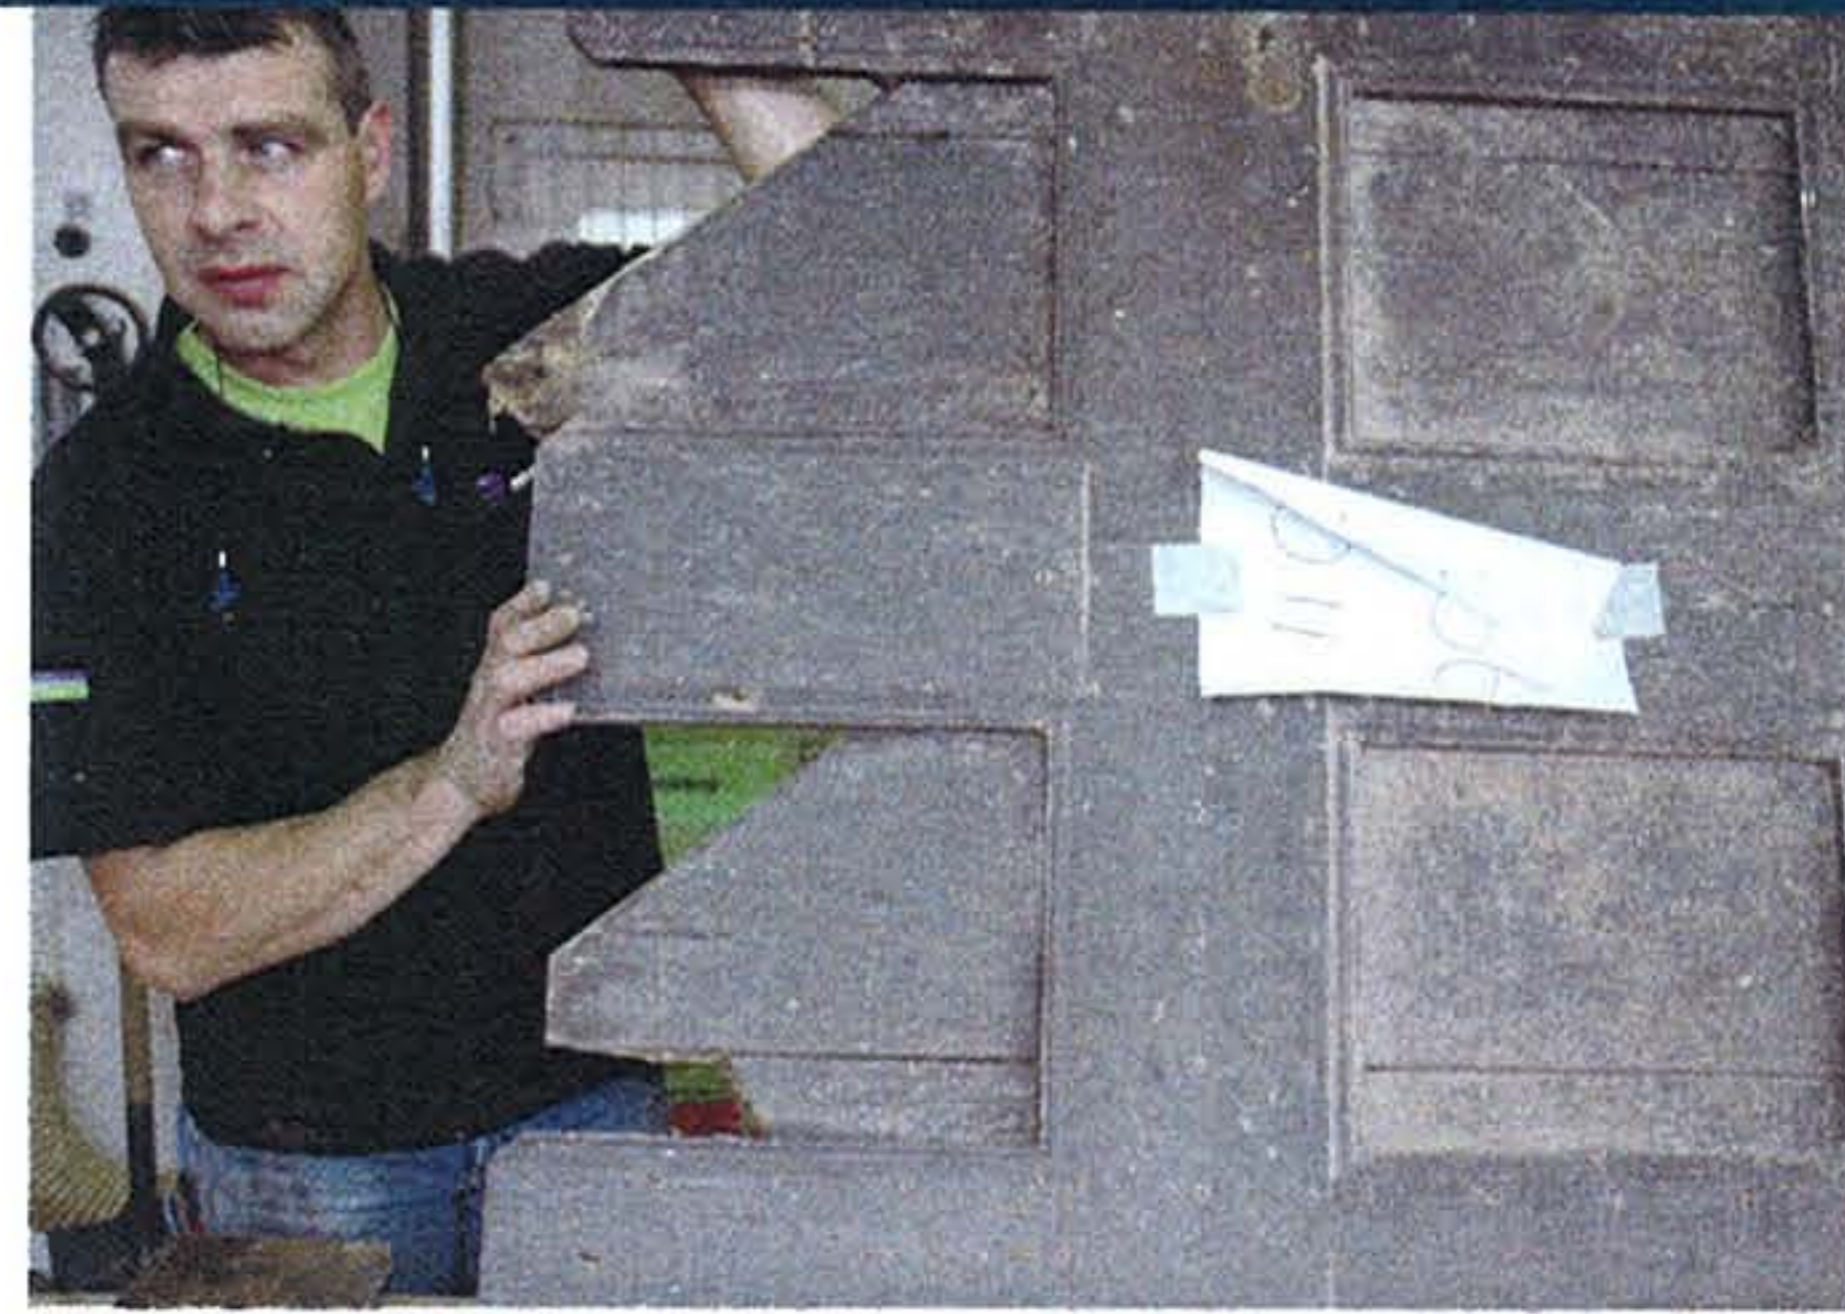
Fase 1: Herstel van de eikenhouten buitendeur naar de traptoren. Meester timmerman, Eric Boom in de werkplaats van aannemer Nico de Bont, met de uitgezaagde bovenzijde. Enkele decennia terug zou deze deur nog op de container belanden.
Foto's Hans Bollenbakker

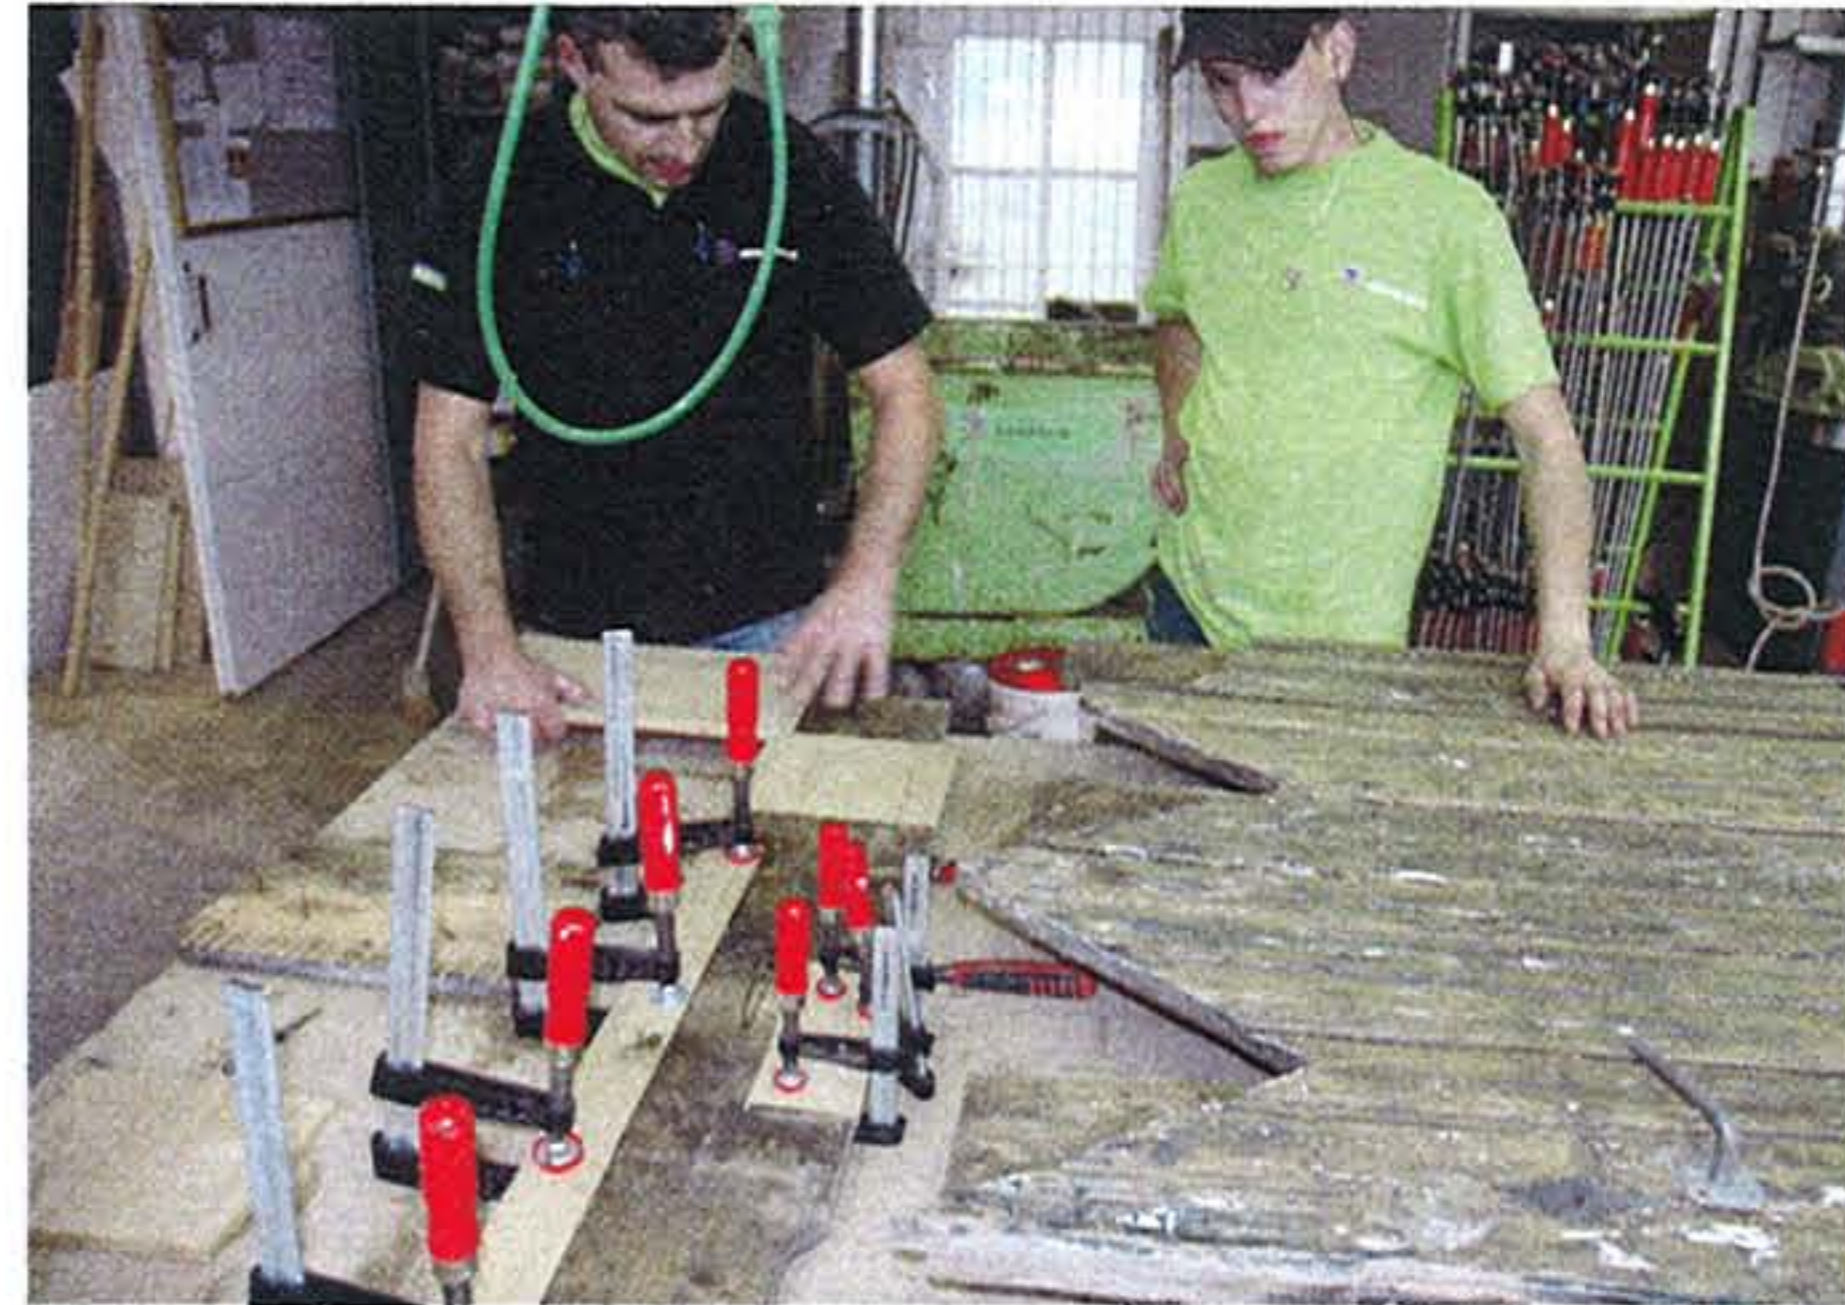
Fase 2: Meester en leerling timmerman: het raamwerk onderzijde wordt aangeheeld en verlijmd.

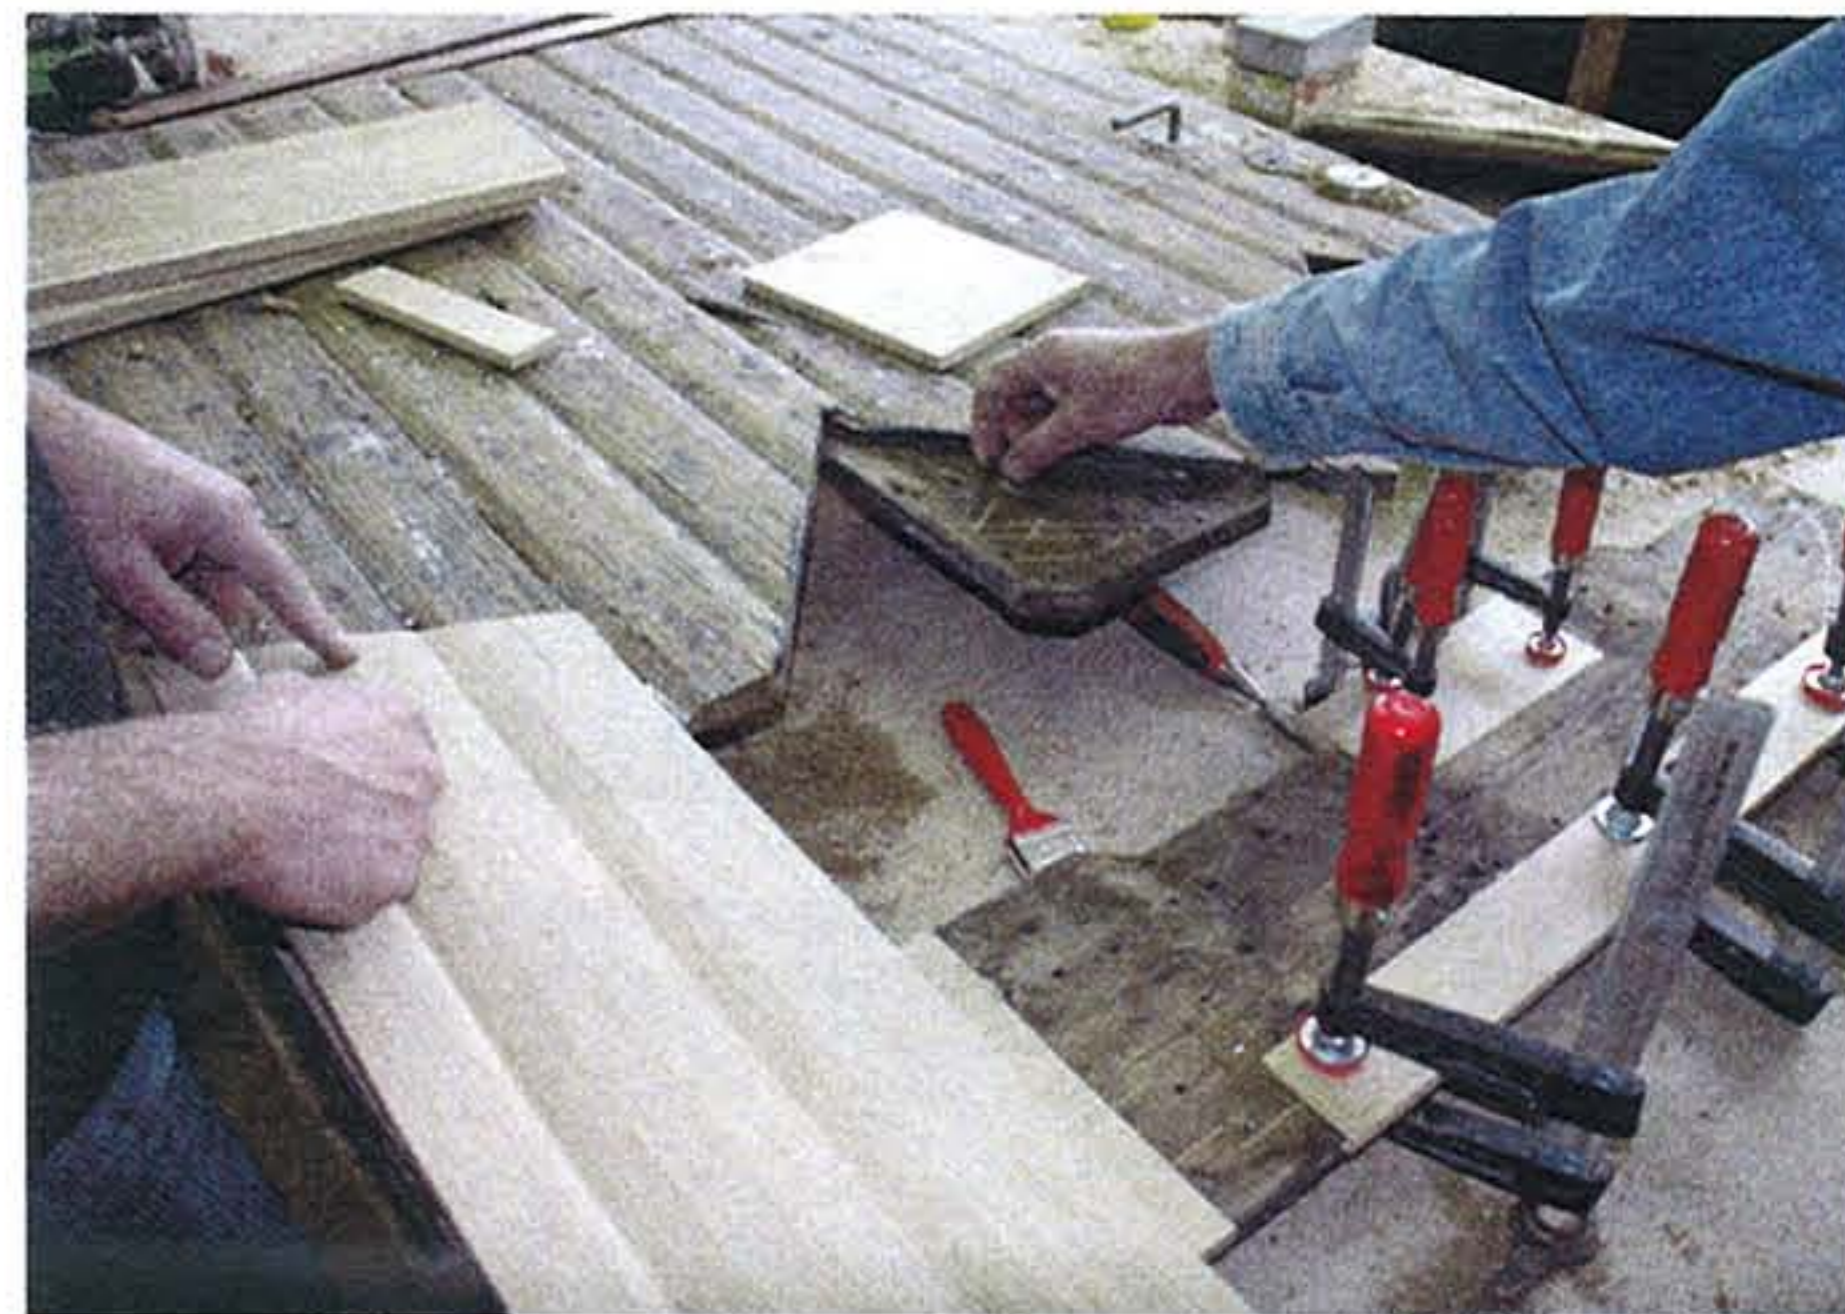
Fase 3: De deklaag wordt zwaluwstaartsgewijs aangebracht, rustend op het eerder verlijmd raamwerk.

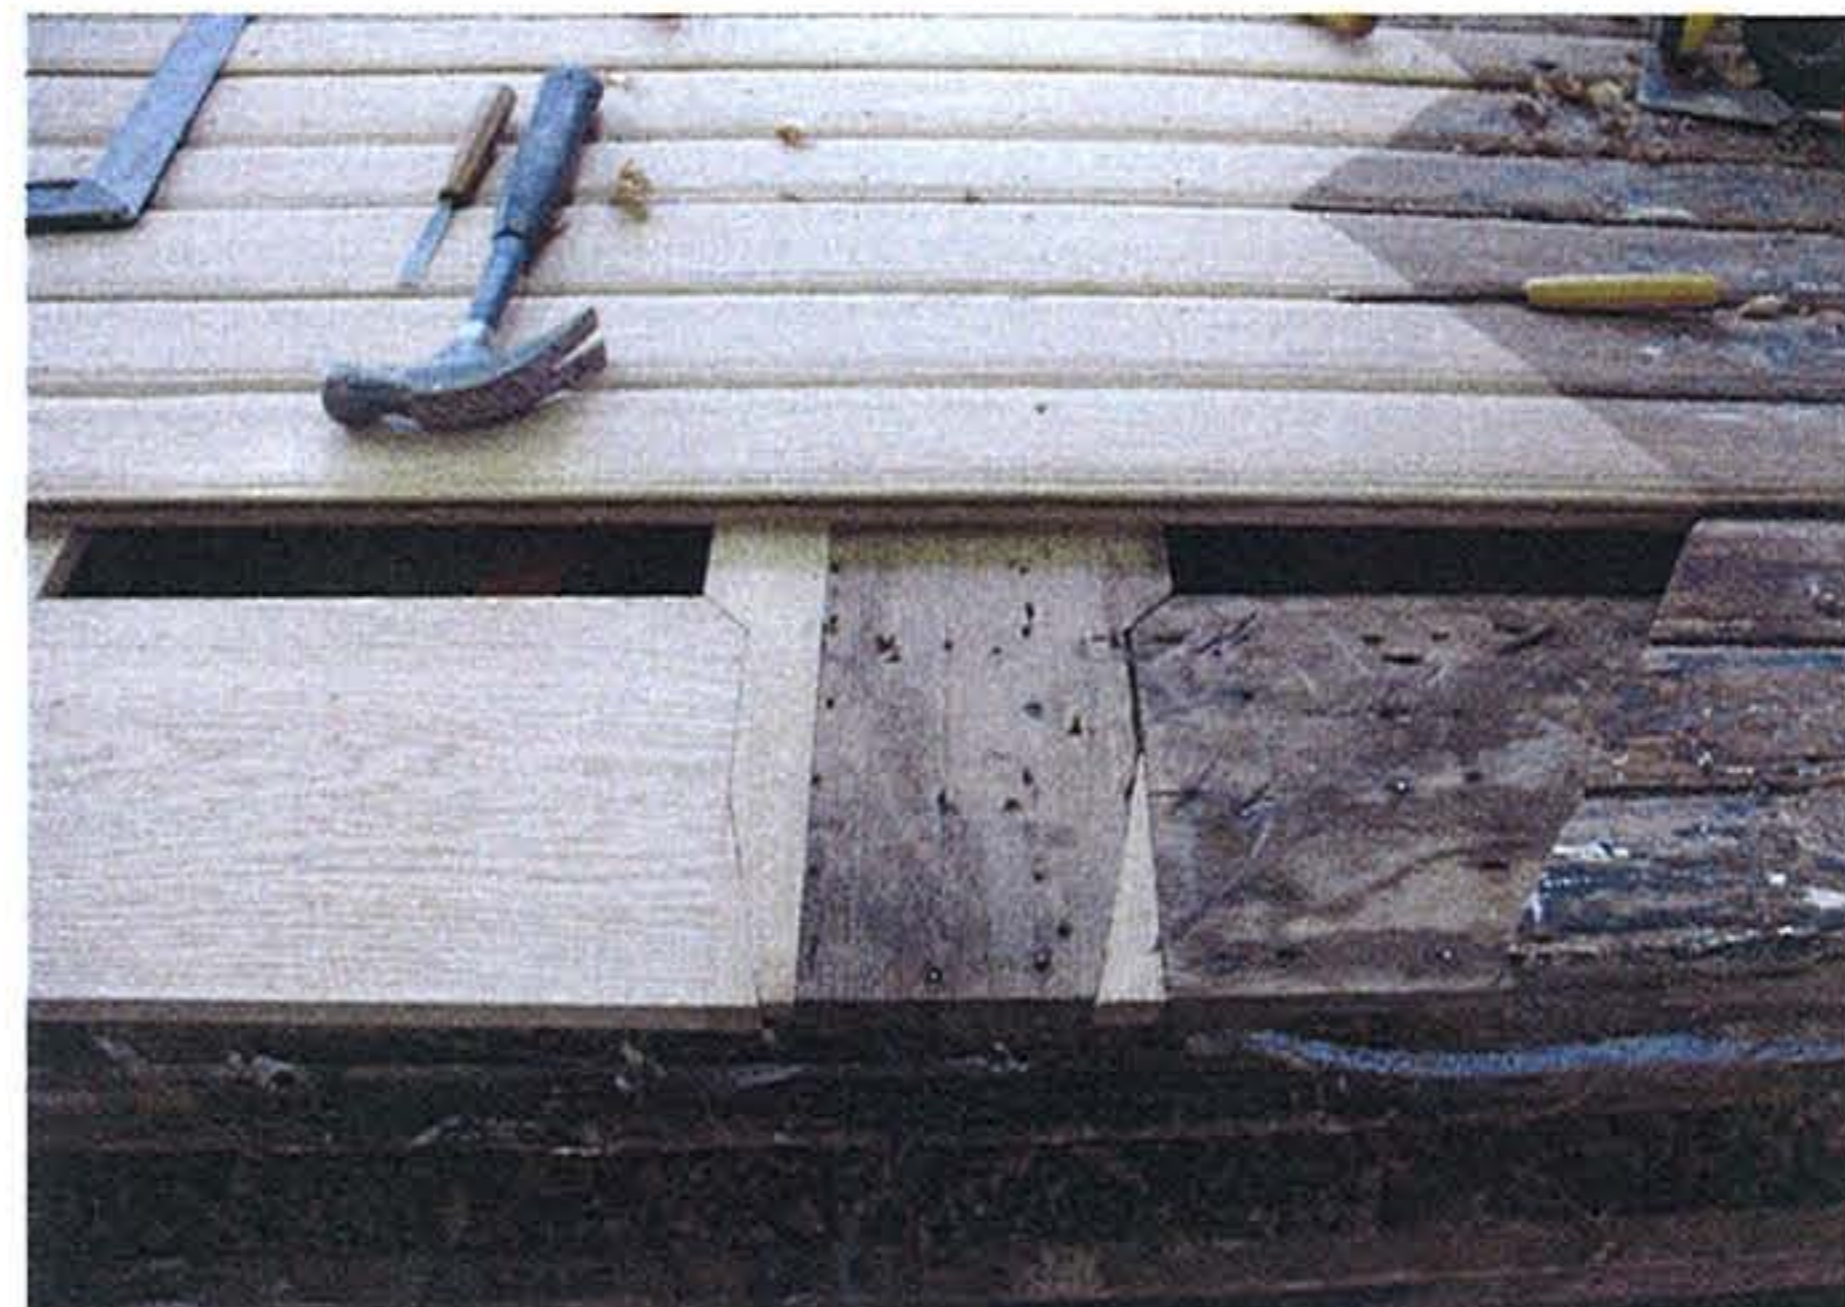
Fase 4: De deklaag is op het snijvlak afgeschuind en wordt naadloos tegen het oude houtwerk aangebracht. Voor aansluiting van de houtnerf wordt zorgvuldig zorg gedragen.

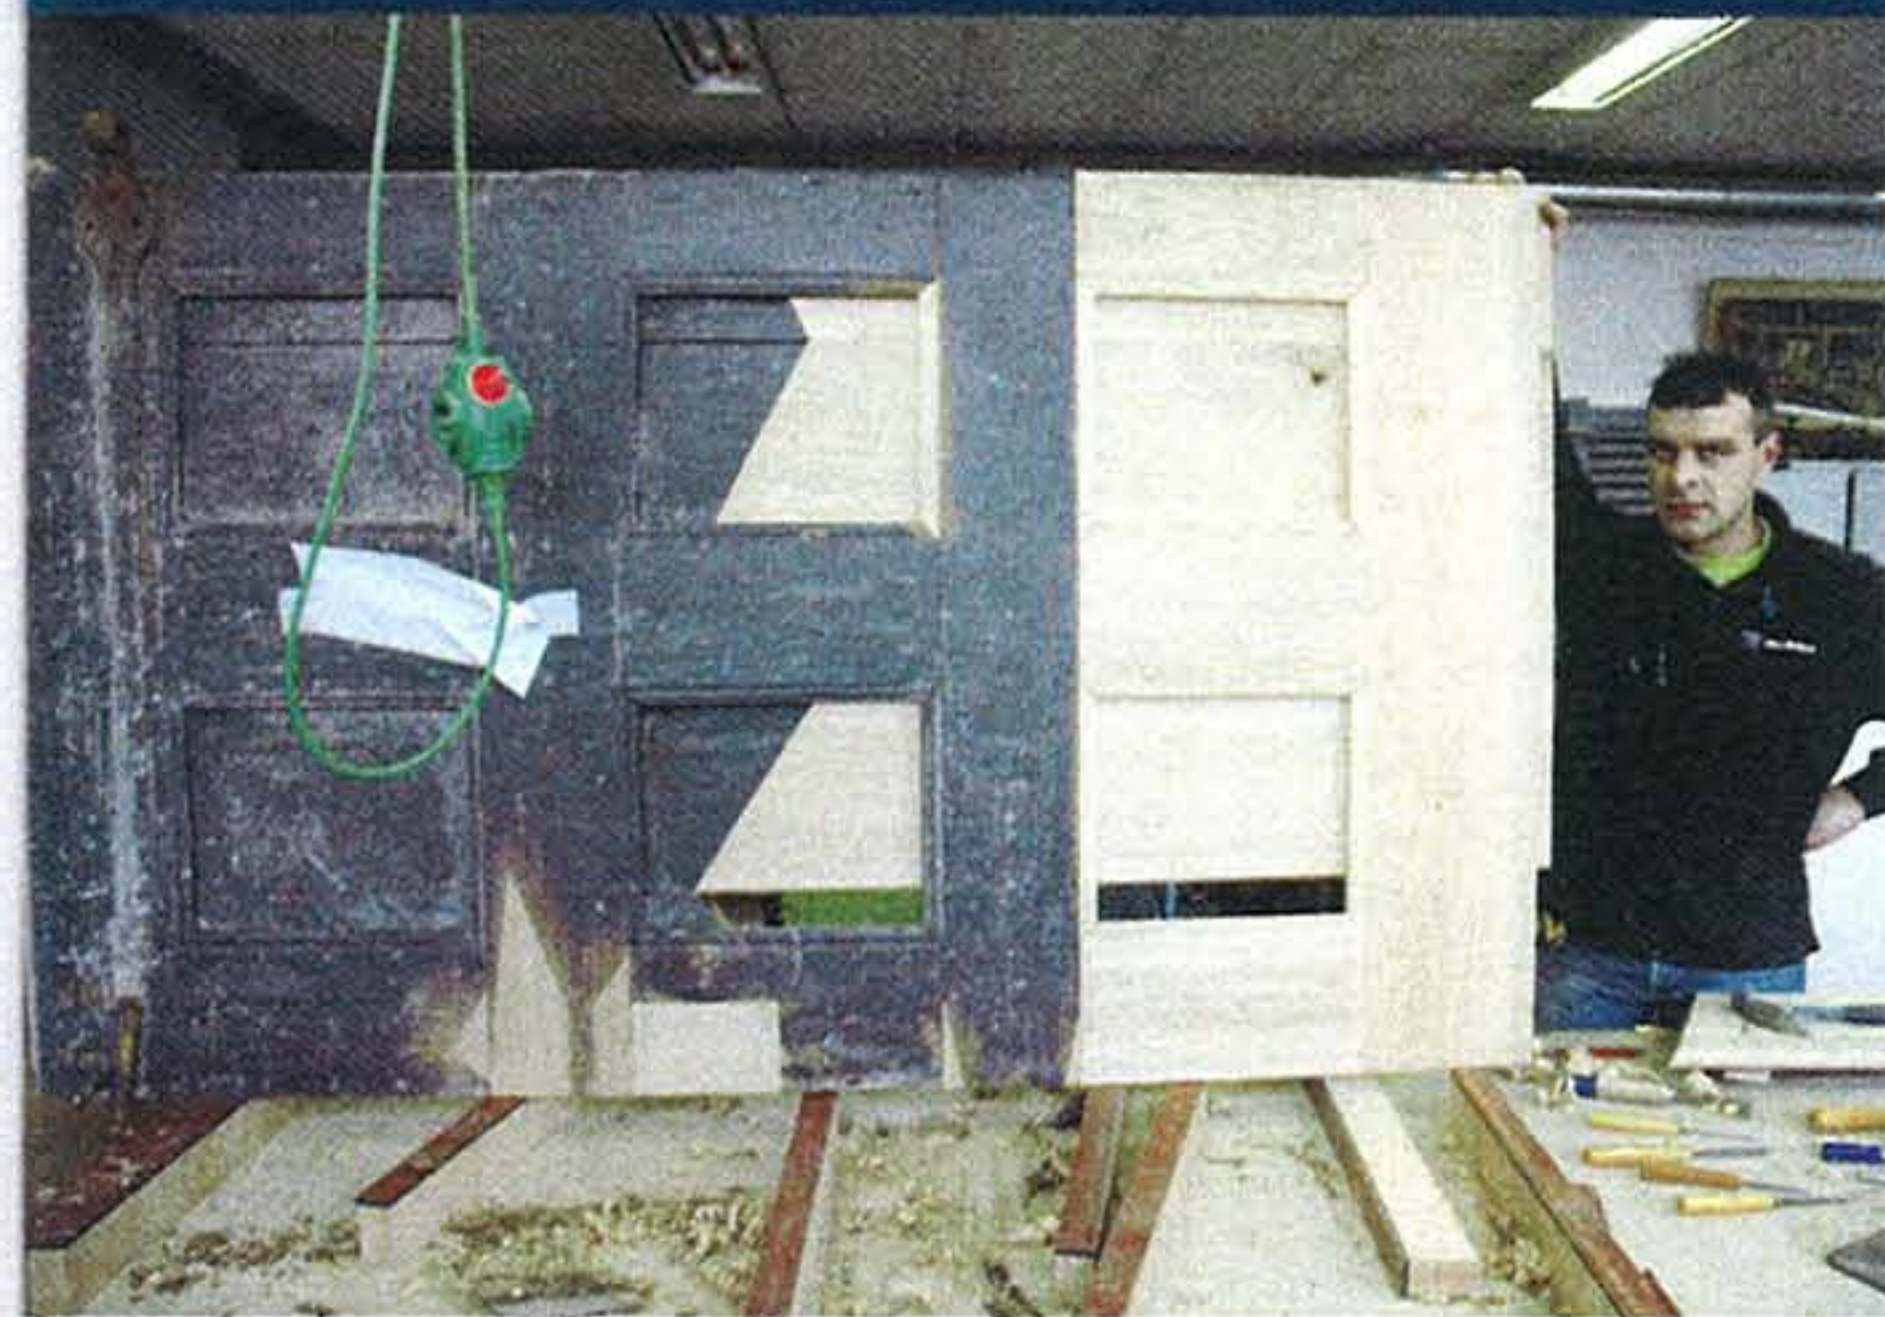
Links fase 5: Erik Boom toont het resultaat na twee weken werk. Het vernieuwde deel is de onderzijde. Let op de inzetstukken bij het slot (midden onder).

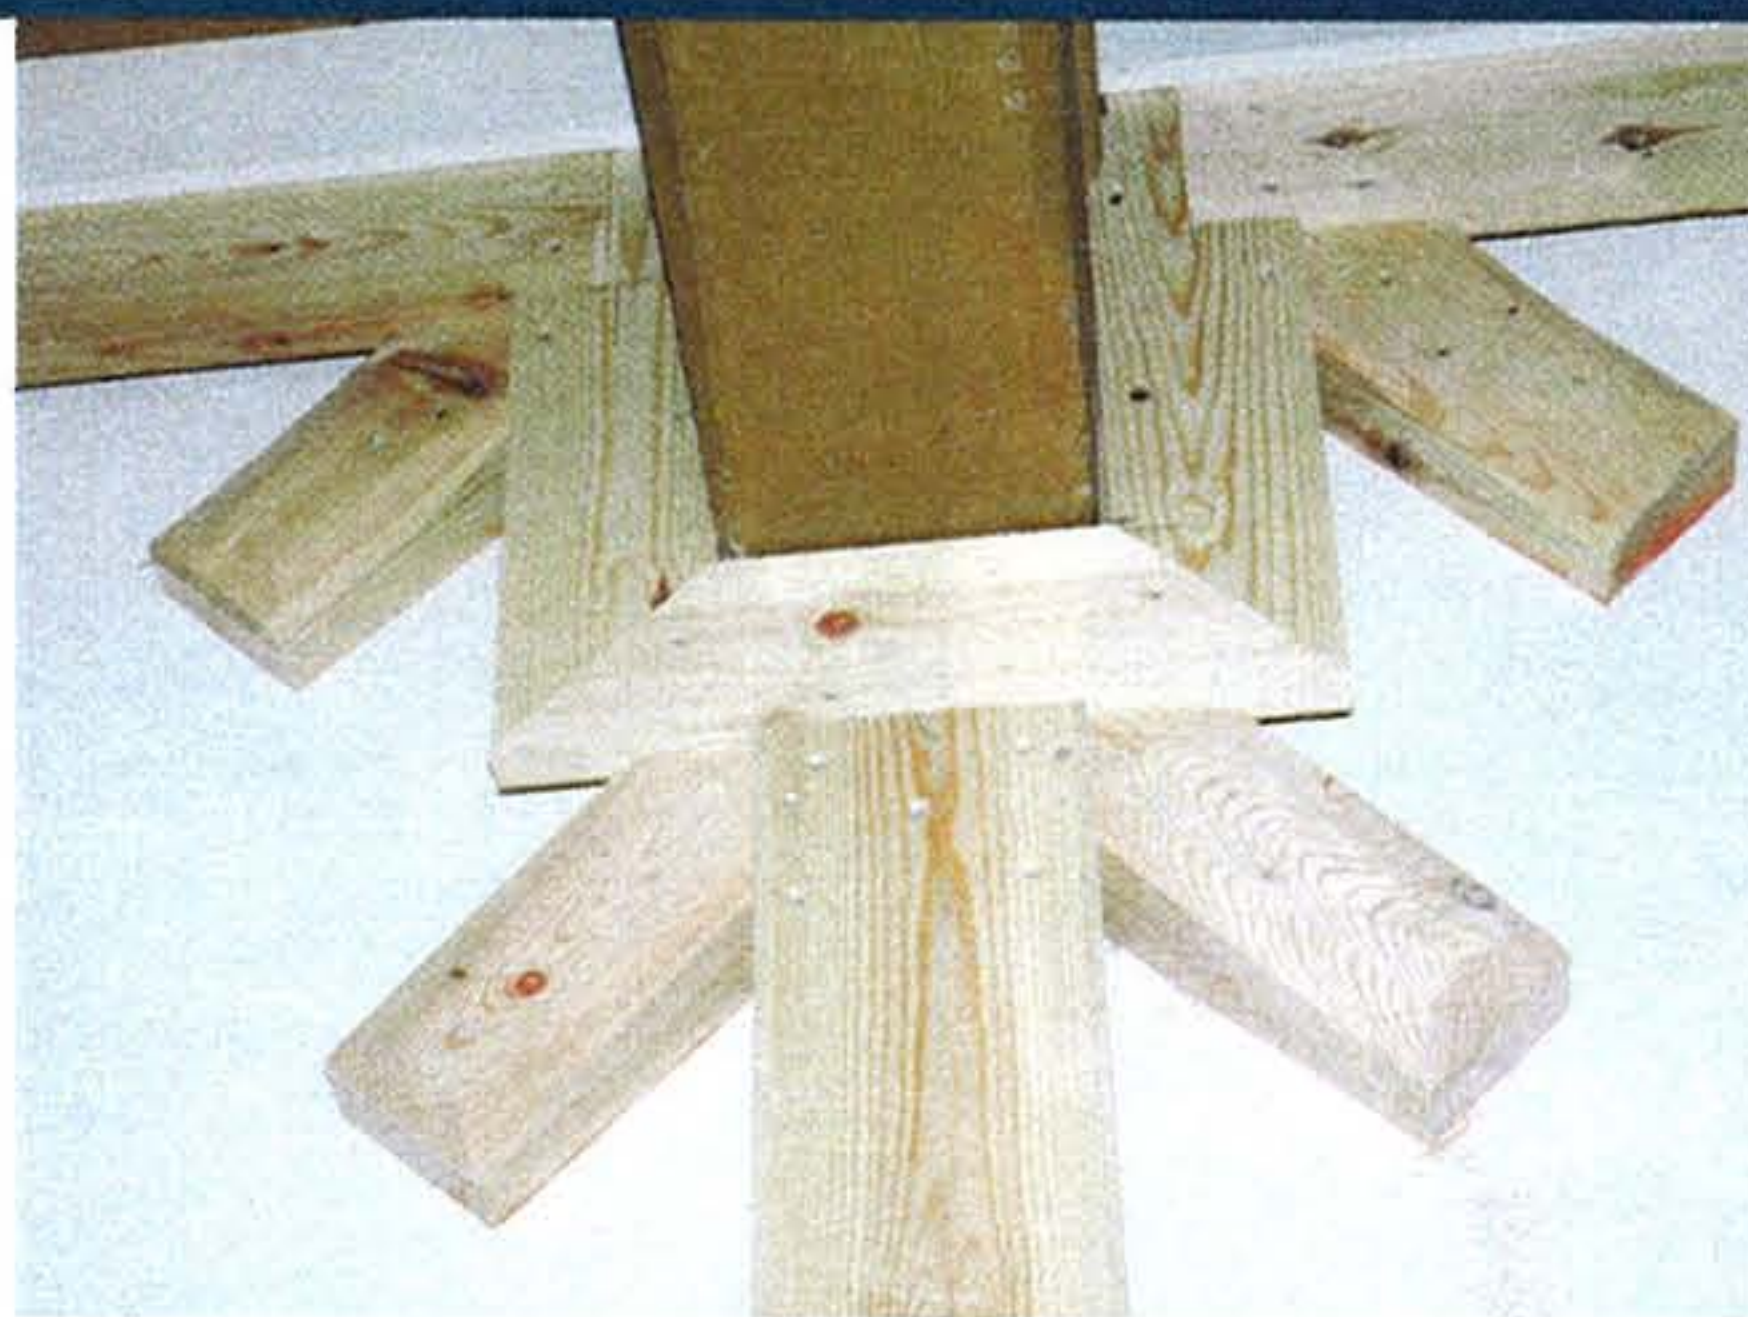
Rechts: Beklamping van het raamwerk waarop het betengel wordt gespannen. De klampen worden tussen muur en raamwerk rondom aangebracht om te voorkomen dat het raamwerk doorbuigt waardoor de betengeling de muur raakt en zijn isolerende werking verliest.

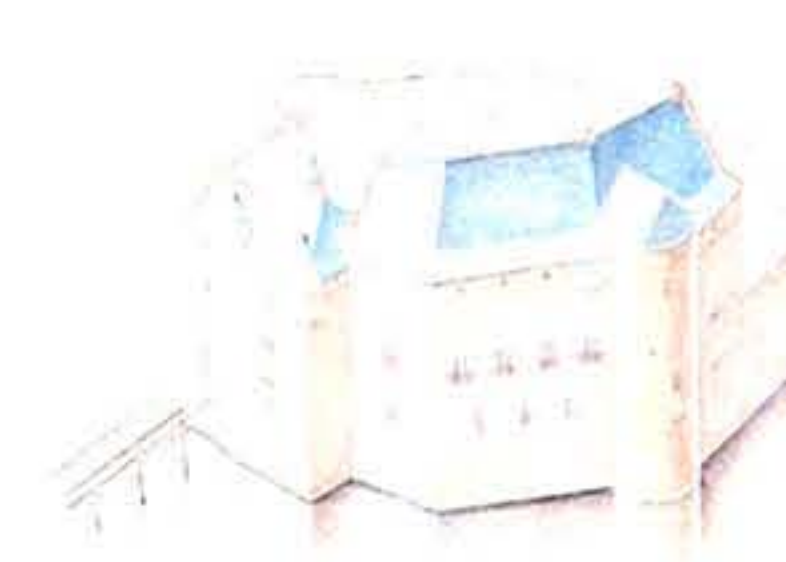
Situatie gezien naar Noord na 1285, na toevoeging zaakvleugel (thans niet meer aanwezig) aan de zuidzijde. Brug met ingang aan de westzijde.

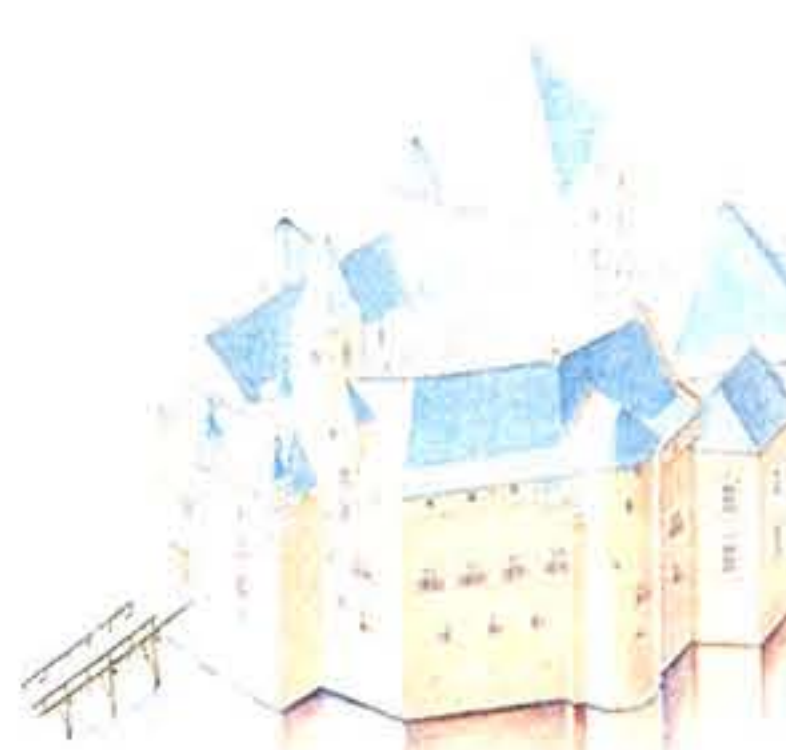
Ca 1570. Situatie kort voor de verwoesting in 1574. Het Donjon (midden achter) dateert uit midden 15e eeuw.

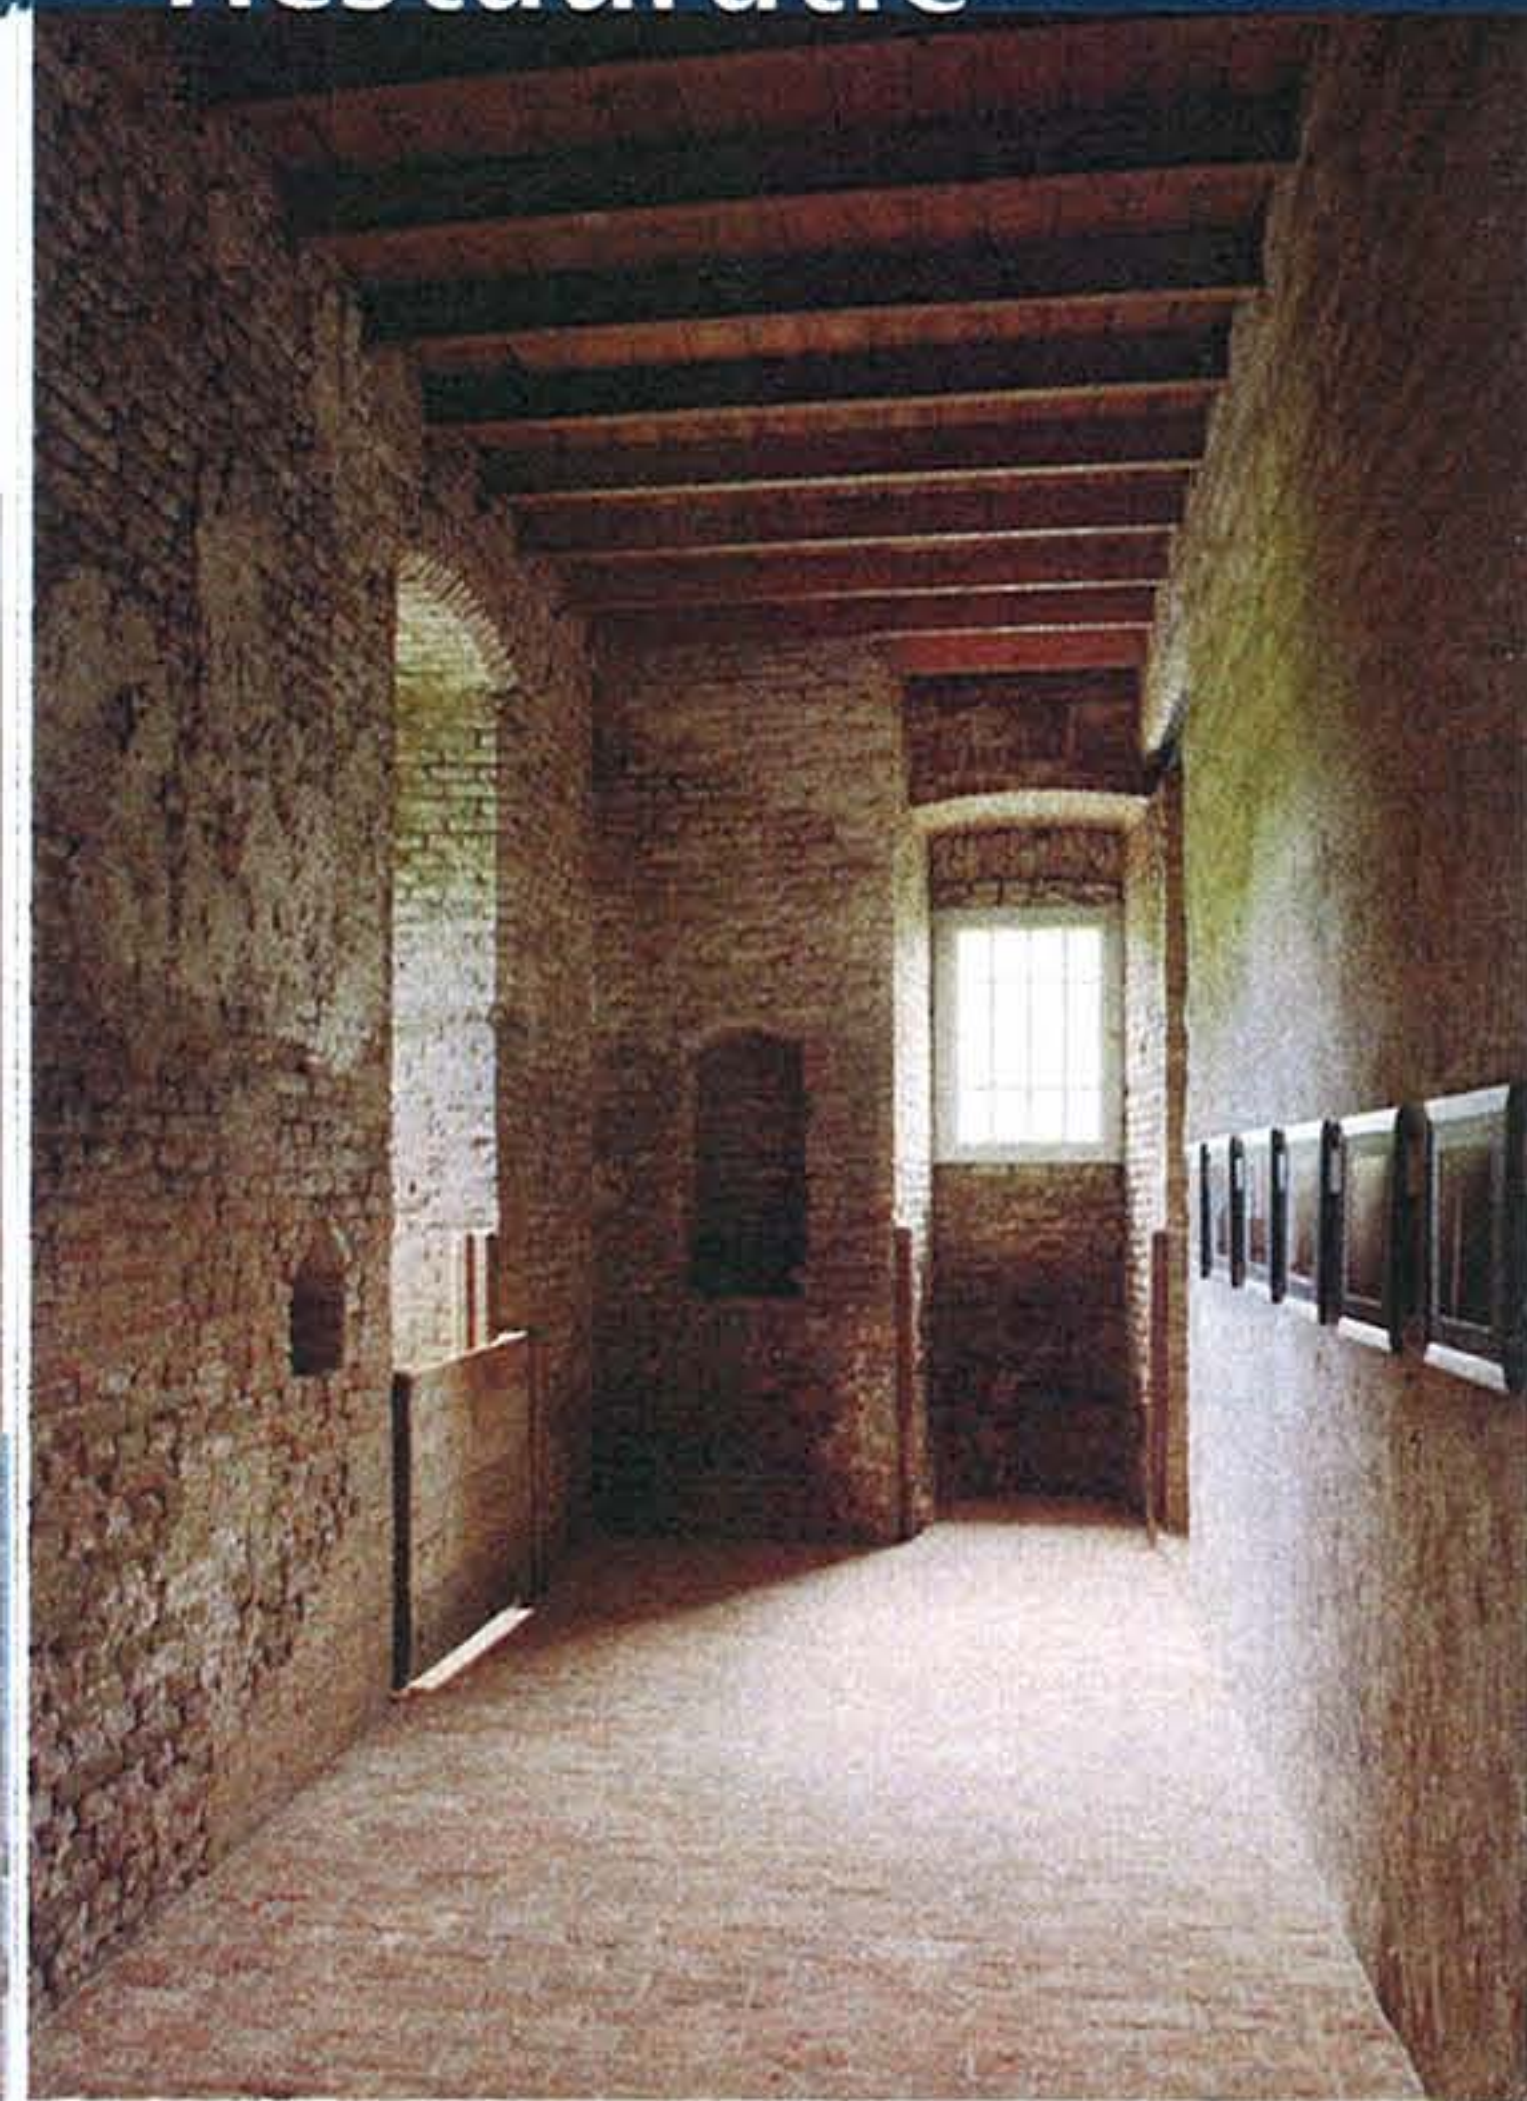
Binnenzijde Donjon (NR). De muurdikte varieert tussen de 150 en 200 cm zoals ook bij kasteel Nederhemert werd aangetroffen. Foto Marco de Nood
