Sober en doelmatig

De Waardenburg als gedroomde restauratie

Hans Bollebakker - De restauratie van de oude motte burcht Waardenburg in het Gelderse Waardenburg (gemeente Neerijnen) heeft een voorbereidingstijd van enkele decennia gehad. In die lange tijd zijn de restauratieopvattingen fundamenteel gewijzigd. De restauratie is daardoor ongewild trendzettend in zijn benadering en techniek geworden.

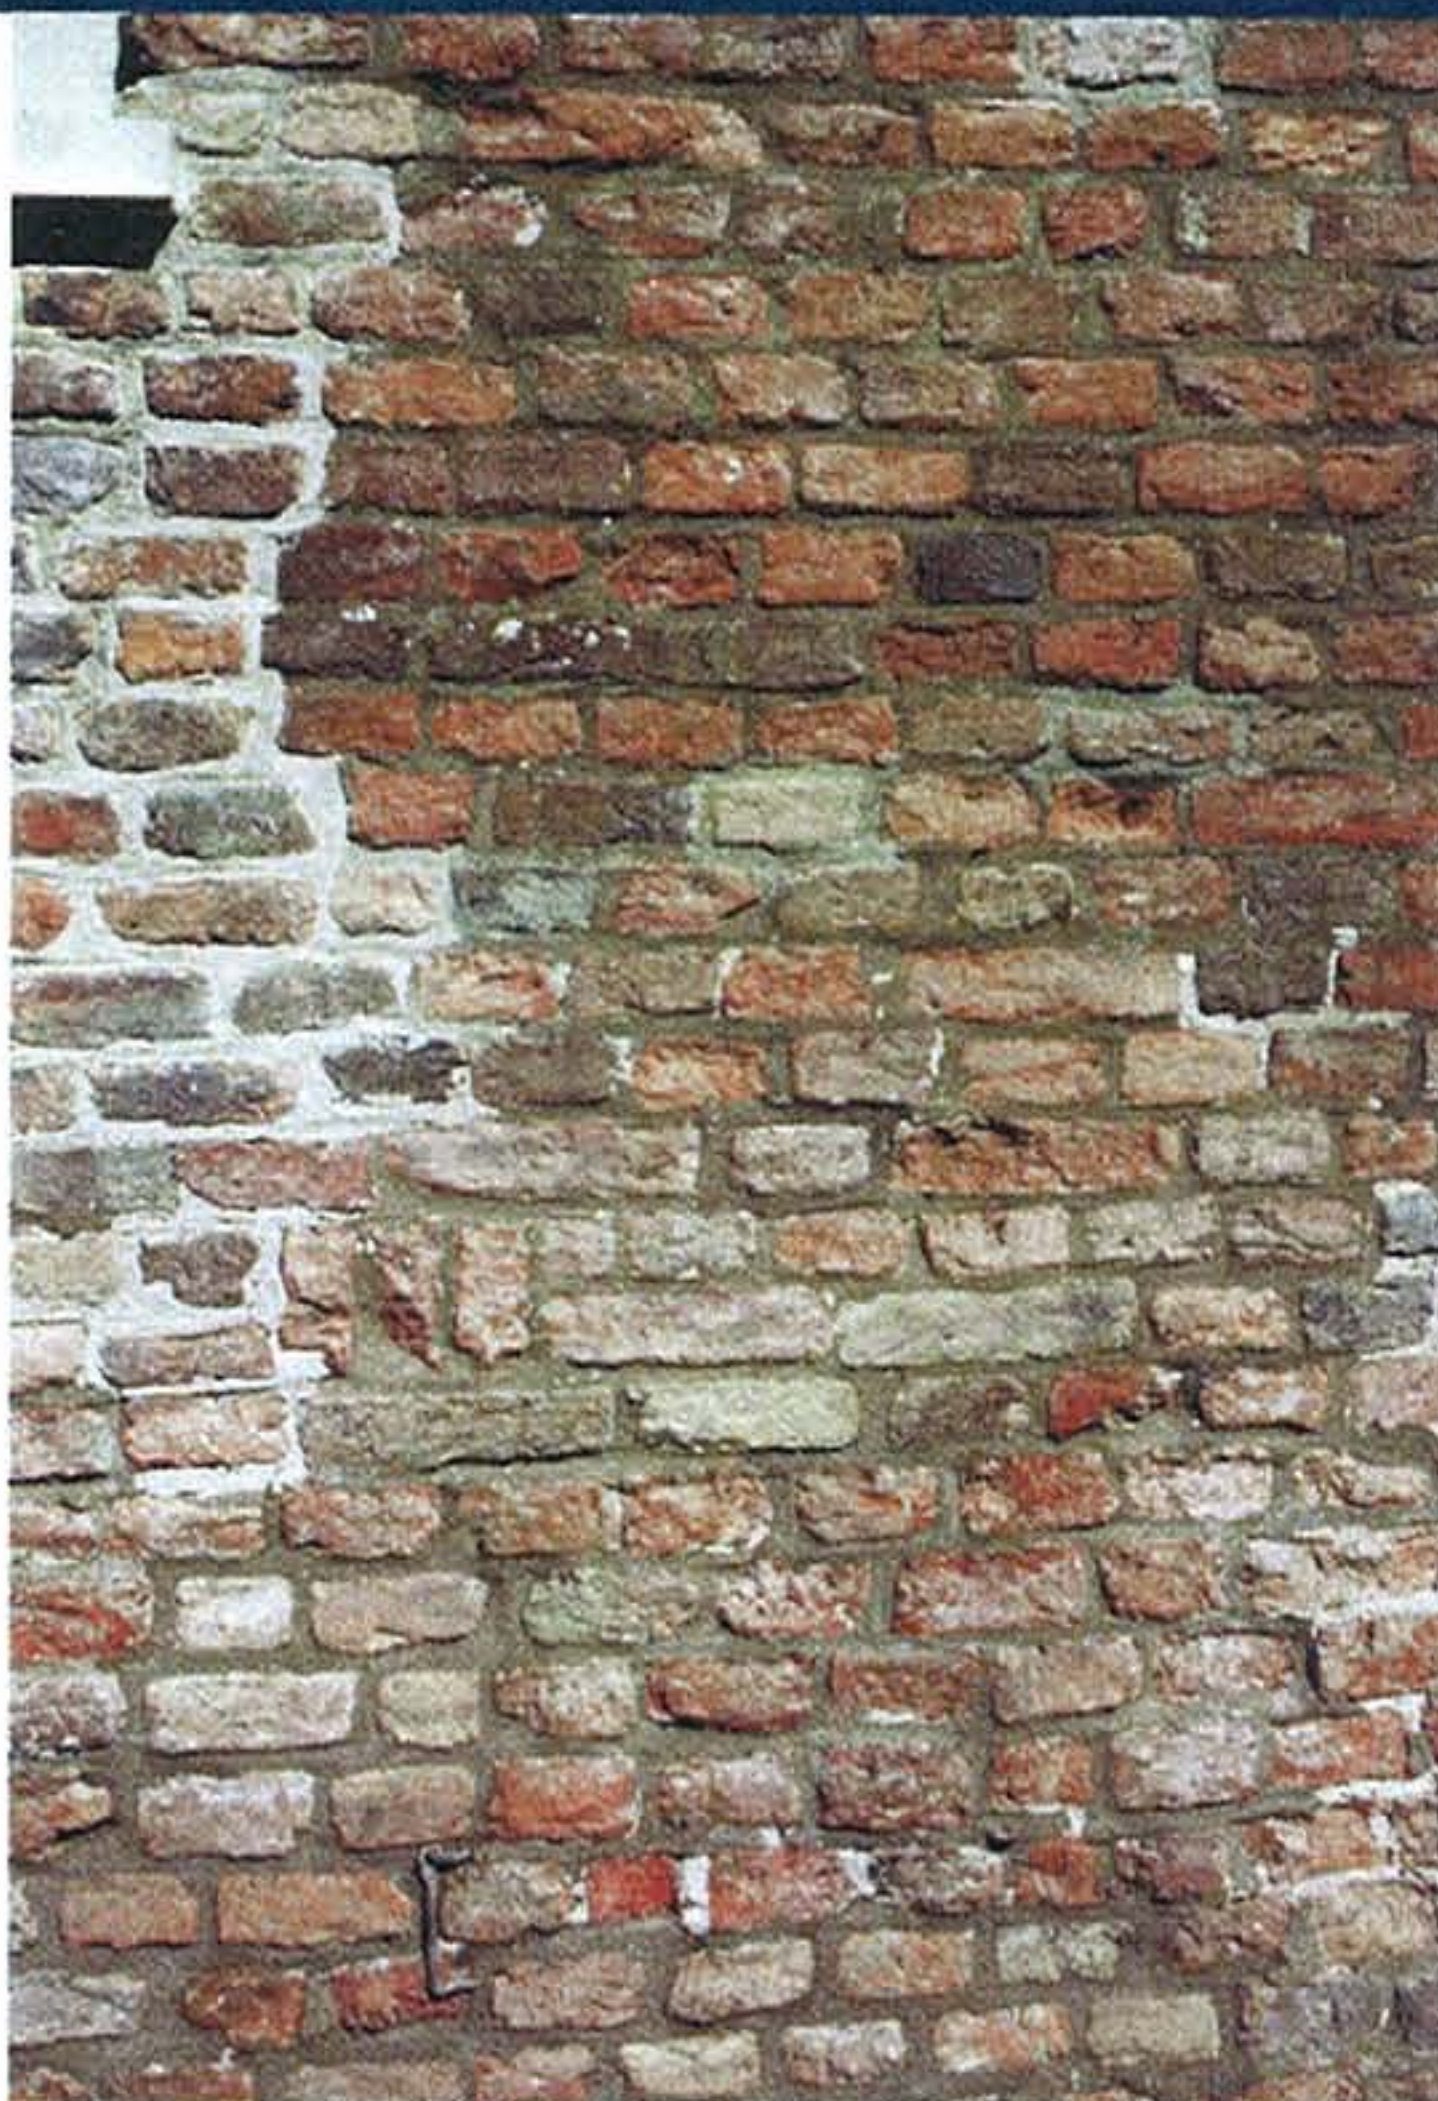
Zuidzijde muur westvleugel, voegwerk partiel hersteld met kalkspecie. Voor specifiek voegwerk zijn extra drie kleuren zand aangevoerd (geel, rood en bruin) teneinde de juiste samenstelling per ingreep te kunnen aanmaken. Foto Hans Bollebakker

consulent van de Rijksdienst maakten een uitgebreide rondgang over de steigers en onderzochten de gevels, teneinde een kader te scheppen voor herstel van voeg- en metselwerk. Dit resulteerde in terughoudend herstel: alleen op plaatsen waar de bakstenen waren vergaan of gescheurd, mocht herstel plaatsvinden. Verdwenen voegen of die welke schade konden toebrengen aan het omliggende metselwerk werden vernieuwd. Met deze terughoudende en conserverende benadering werd bereikt dat de bouwsporen bleven gehandhaafd en het patin der eeuwen intact bleef. Van het

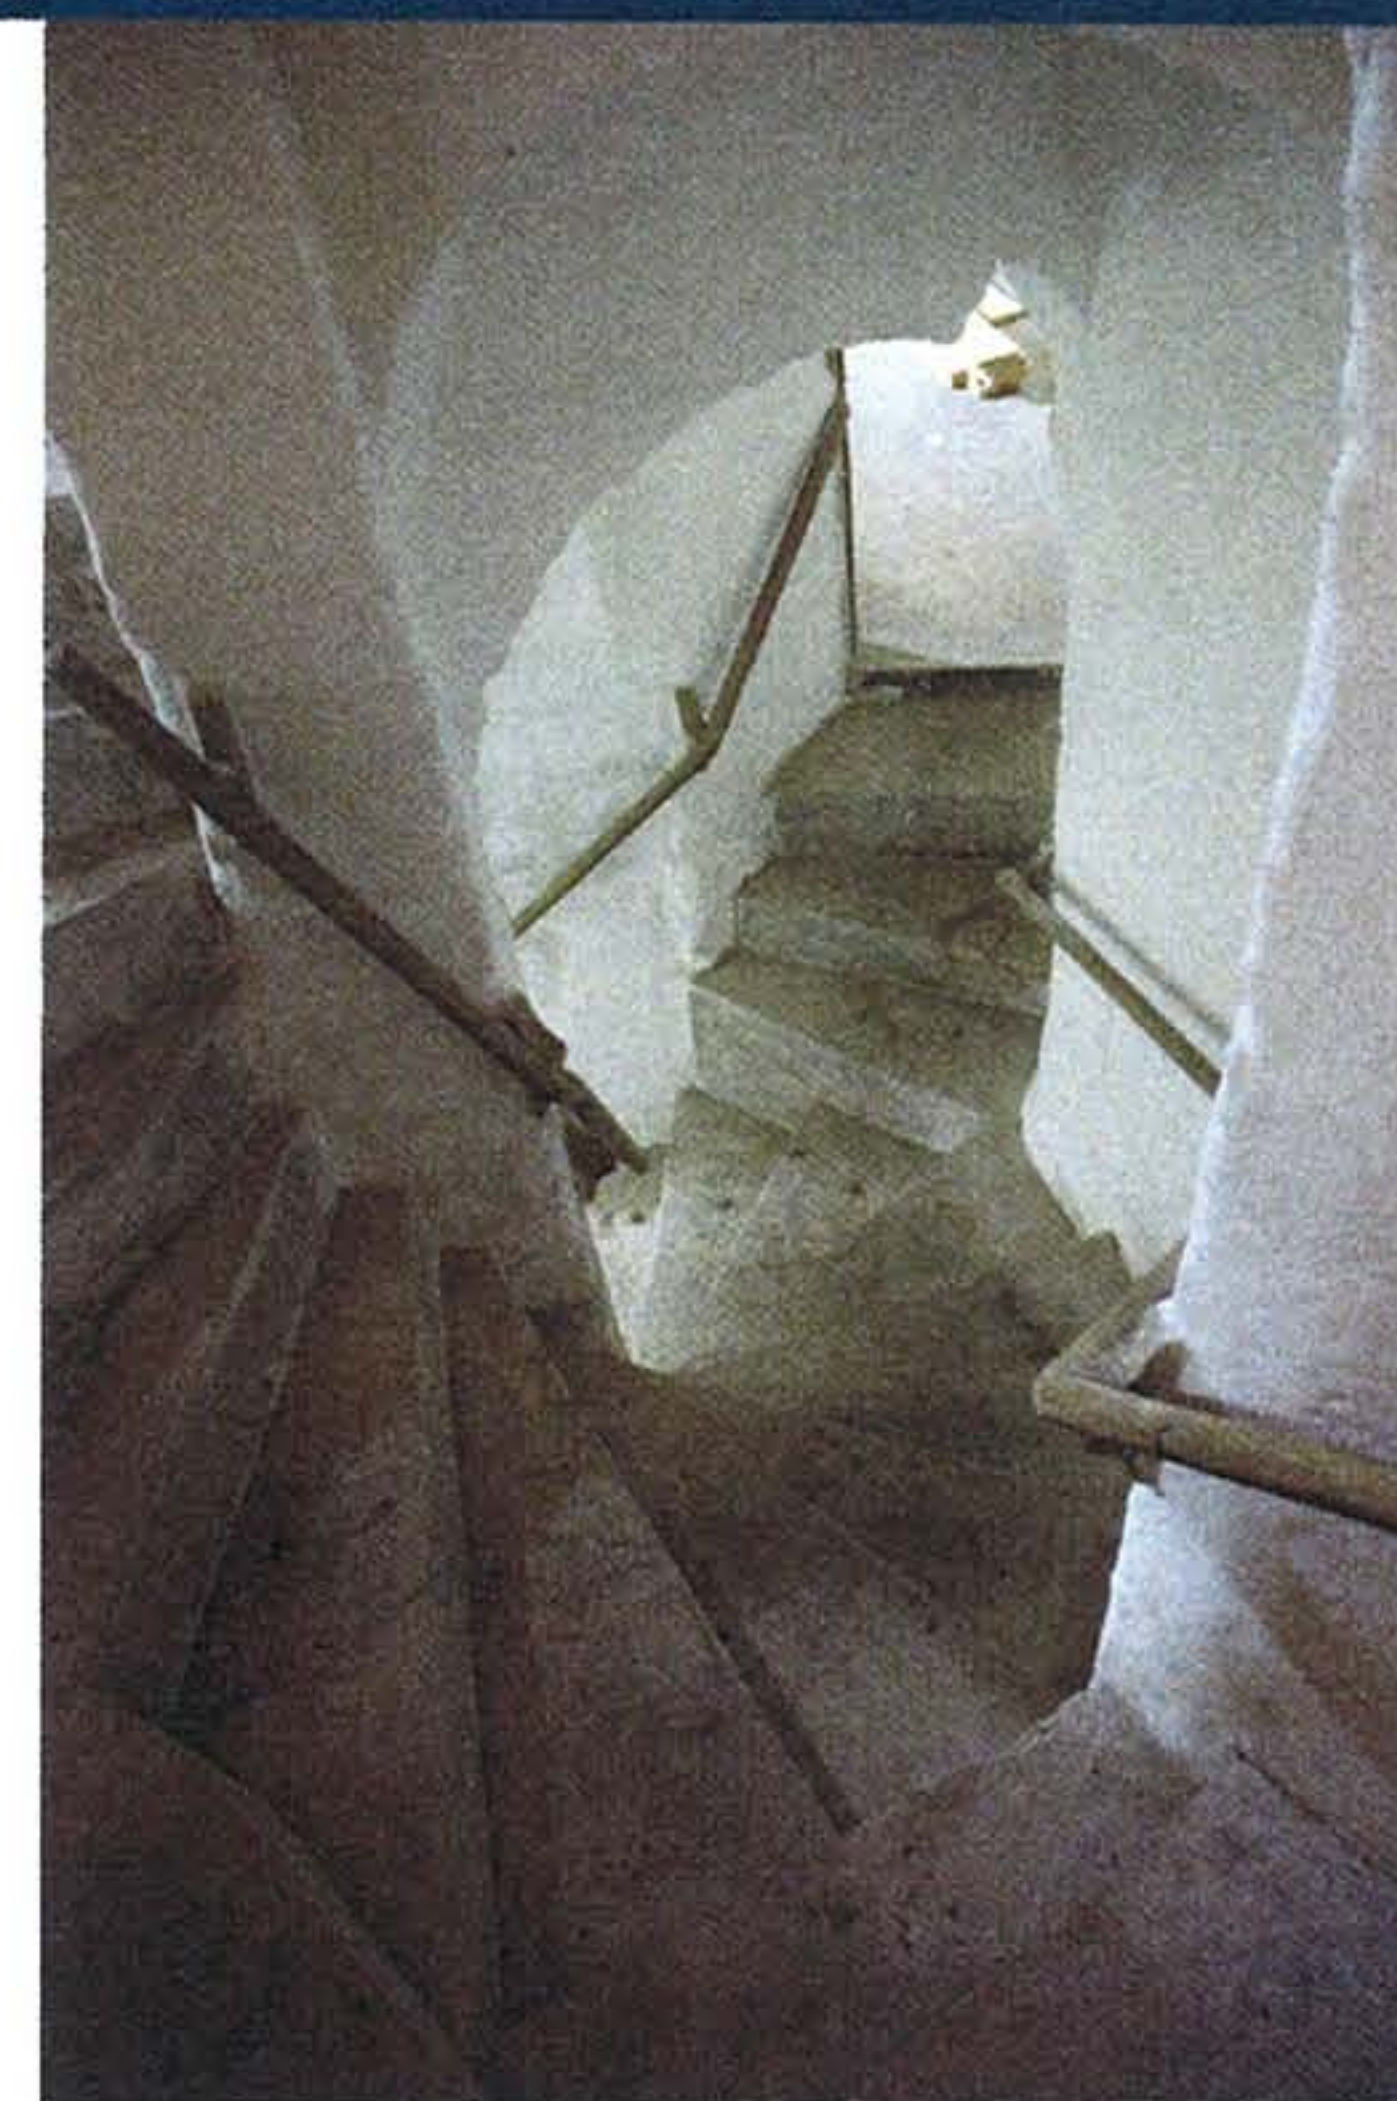
Achtzijdige traptoren. Na restauratie (NR). De wanden zijn met natte kalk bewerkt, de treden aangesmeerd met metselspecie. Foto Hans Bollebakker
